Tunnel Bundesplatz, Berlin

Leistungen der Objekt- und Tragwerksplanung "Tunnelinstandsetzung"

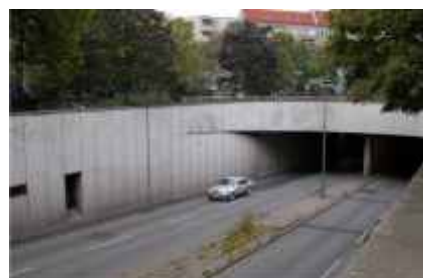
Tunnelportal Bestand

Trotz diverser Schadensbeseitigungen seit Inbetriebnahme des Tunnels im Jahr 1967 traten erhebliche Bauwerksmängel an Tunnel, Rampen und Trögen auf.

Insbesondere an den freiliegenden Betonflächen der Tunnelwände waren bereichsweise umfangreiche Betonabplatzungen und korrodierte Bewehrung auf ca. 5 % der Gesamtfläche feststellbar. Die ursprüngliche Verfließung der Tunnelaußenwände wurde wegen Abgängigkeit schon vor Jahren entfernt. Lediglich die Mittelwand war noch mit einer Schallschutzverkleidung aus Keramikwaben versehen.

Die Instandsetzungsmaßnahmen der Tunnelwände, Rampen- und Trogwände werden im Folgenden kurz beschrieben:

Nach Abtrag der oberflächennahen Schicht zur Freilegung des Korngerüsts, Säubern und Entrosten der freigelegten Bewehrung, Aufbringen des Korrosionsschutzes auf die freiliegende

Bewehrung und Verpressen der vorhandenen Risse erfolgte der Auftrag von Spritzbeton, Schichtdicke in Abhängigkeit vom vorherigen Abtrag, komplett jedoch mindestens 3,0 cm zur Sicherstellung ausreichender Betondeckung und des Brandschutzes. Nach Spachtelung der instand gesetzten Flächen zur Erreichung der erforderlichen Rauheit erfolgte eine Beschichtung mit einem Oberflächenschutzsystem OS-D II.

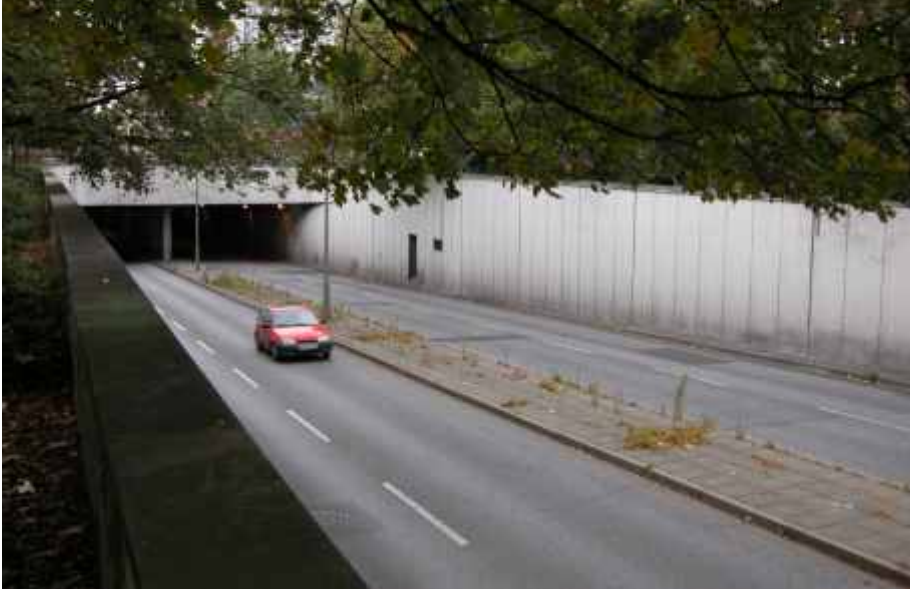
Tunnel Bestand, Rampenbereich

Die Rampen- und Trogwände waren auf der Straßenseite mit einem Oberflächenschutzsystem, vermutlich OS-D, versehen. Die Betondeckung war in weiten Bereichen unzureichend. Die Oberfläche wies bereichsweise Hohlstellen und Betonabplatzungen auf. In diesen Bereichen war die Bewehrung korrodiert.

Die Oberflächenbeschichtung war an Einzelstellen gelöst und vereinzelt trat Wassersackbildung auf. Teilweise wurden lose Fugenabdeckungen festgestellt und das Geländer auf der nördlichen Brüstungswand war stark korrodiert.

Die Abdeckungen der Dehn- und Trennfugen in den Wänden des Gesamtbauwerks wurden erneuert.

Am Kopf der Rampen- und Trogwände wurden die Abdeckungen und das Aufsatzgeländer erneuert, die Tunneldecke wurde mit Brandschutzplatten verkleidet.
