## Bundesstraße 1 Ortsumgehung Plaue

*Neue Havelquerung*

## B 1n im Zuge der Ortsumgehung Plaue Straßengründung im Bereich rinnenartiger Niedermoore

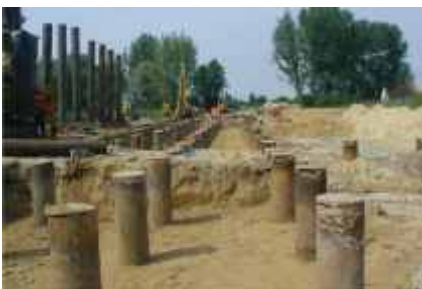
*Spezialgründung Straße mittels ausbetonierten Stahlrohren*

Nach umfangreichen Untersuchungen und Probegründungen kam schließlich ein in dieser Dimensionierung in Deutschland einmaliges System von über 1.700 ausbetonierten 13 bis 21 m langen Stahlrohrsäulen mit einer Gesamtlänge von 29.260 m zum Einsatz.

Dabei wurden von einer Arbeitsebene zunächst Stahlrohre mit einem Durchmesser von 32 cm in einem Raster von 1,75 m bis in den tragfähigen Baugrund gerammt. Die Rohre wurden anschließend ausbetoniert und erhielten zur Lastverteilung eine speziell konstruierte Kopfplatte mit einem Durchmesser von 0,8 m. Über den so gefertigten Säulen wurde zur Ausbildung eines Traggewölbes für die Straße ein geotextilbewehrter Damm hergestellt.

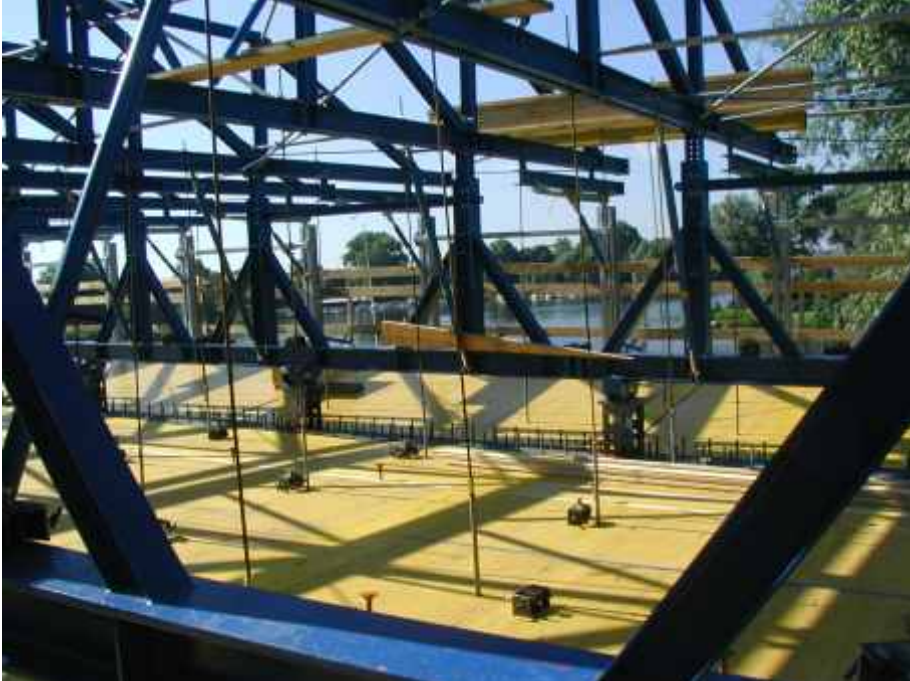
*Schalwagen zur Herstellung der Fahrbahnplatte*

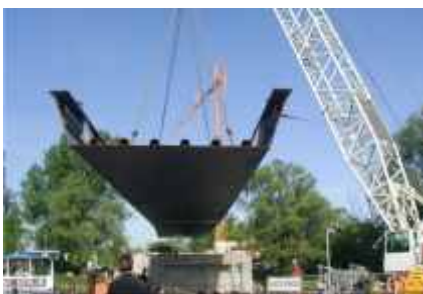
*Montage der vorgefertigten Stahlkonstruktionen*

Der Brückenbau wurde zur Optimierung der Konstruktionshöhe im Bereich der Mittelstützen gevoutet, wodurch die Eleganz und Schlankheit des Bauwerkes noch verstärkt wird.

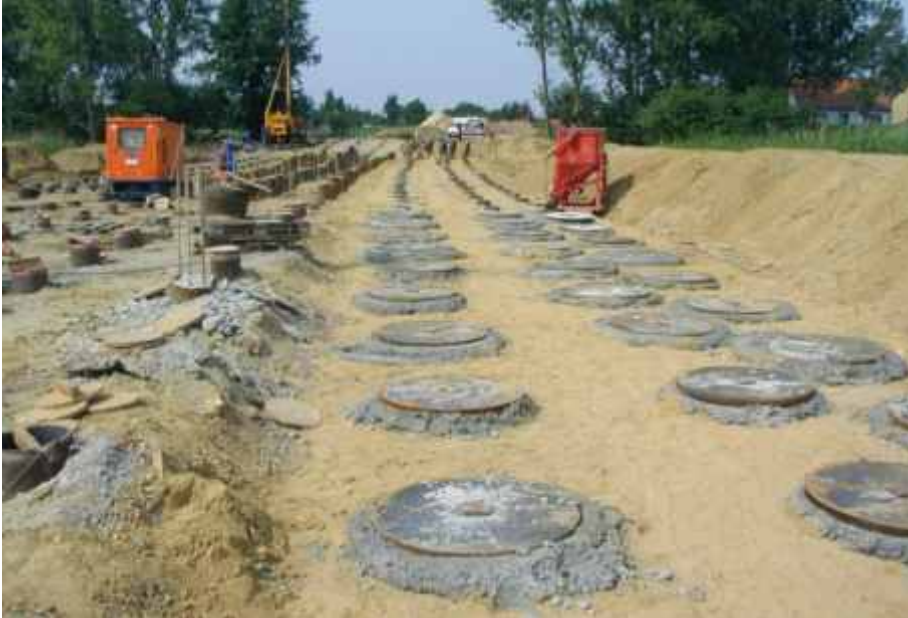
Tiefgründungen mit ausbetonierten Stahlrammpfählen

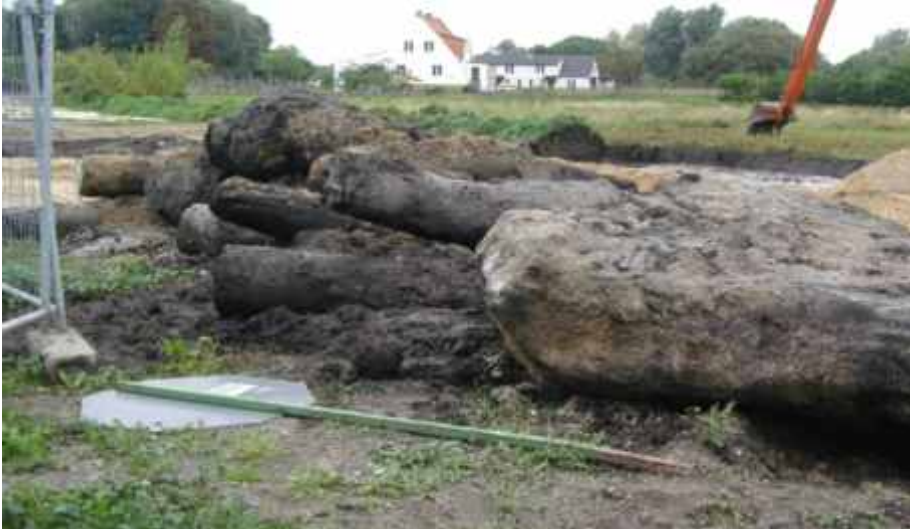
*Ausgegrabene Rüttelstopfsäulen (nicht tragfähig)*

Ergebnis dieser Prüfung war, dass einem Großteil der Säulen keine Tragfähigkeit zugewiesen werden konnte. Um die Ursachen genauer bestimmen zu können, wurden die vermörtelten Rüttelstopfsäulen ausgegraben und begutachtet.

Die Inaugenscheinnahme ergab, dass bei der äußerst geringen Tragfähigkeit des Untergrundes beim Herstellen die frischen Rüttelsäulen keine ausreichende seitliche Stützung hatten, sich hierdurch Einschnürungen bildeten und durch seitliche Überlastung infolge der Geräteauflast erheblich gestört wurden. Das Herstellverfahren erwies sich bei dem anstehenden Boden ( $c_u = 1,5 - 9 \text{ kN/m}^2$ ) als ungeeignet.

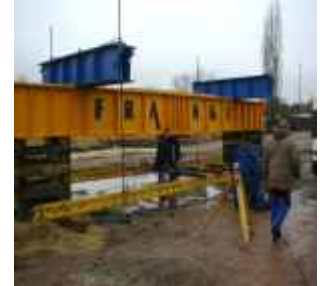
*Probepbelastung*

Die Kalibrierung erfolgte anhand von statischen und dynamischen Pfahlprobebelastungen, die in den Bereichen mit den ungünstigsten Baugrundverhältnissen durchgeführt wurden. Anhand der Probebelastungsergebnisse wurde die erforderliche Rammenergie für die Pfahlerstellung ermittelt und ein entsprechendes Qualitätsmanagement für die Ausführung festgelegt.

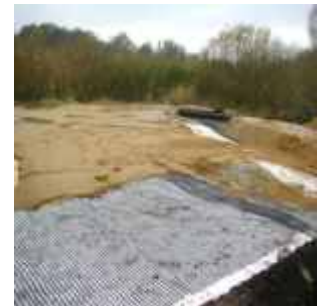
*Herstellung der Arbeitsebene*

Nachdem die Pfähle eingerammt und ausbetoniert waren, wurde die Arbeitsebene bis zur planmäßigen Pfahlkopfhöhe zurückgebaut und eine Pfahlkopfplatte aufgebracht. Anschließend wurden die Geogitter verlegt und der Straßendamm lagenweise geschüttet und verdichtet. Das statische System sah zur Minimierung der Verformungen einen vollständigen Lastabtrag über die Pfähle vor.

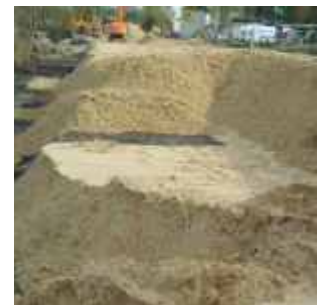
*Herstellung des Dammes*
