Umbau und Sanierung Jannowitzbrücke Berlin-Mitte

Projektdaten

- Stahlkonstruktion mit aufgelegter Ortbetonplatte
- Bauen innerstädtisch unter Verkehr

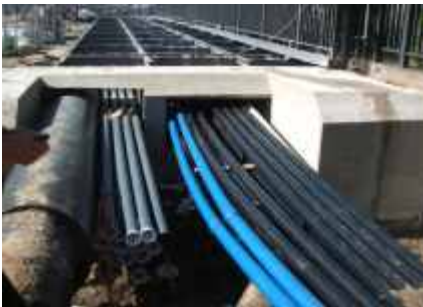
Leitungen Medienträger im Überbau-
Westseite

Für die Arbeiten an der Stahlkonstruktion im Gehbahnbereich musste Krebs und Kiefer die mehrfache Umverlegung der hier vorhandenen Leitungen der Medienträger koordinieren.

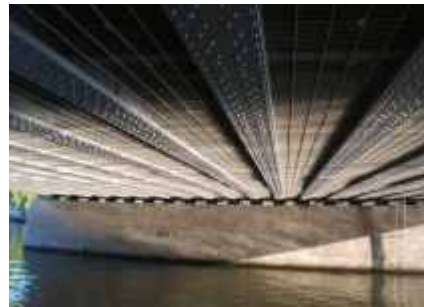
Brückenunterseite nach Sanierung

An der Unterseite der Konstruktion erfolgte der Austausch von schadhaften Stahlteilen. Die bestehenden Korrosionsschutzanstriche wurden entfernt und ein neues Korrosionsschutzsystem aufgebaut.
