Ralf Gastmeyer

Ehemalige Schleuse im Berliner Spreekanal – Geschichtliche Entwicklung, Ist-Zustand und zukünftige Nutzungsmöglichkeit

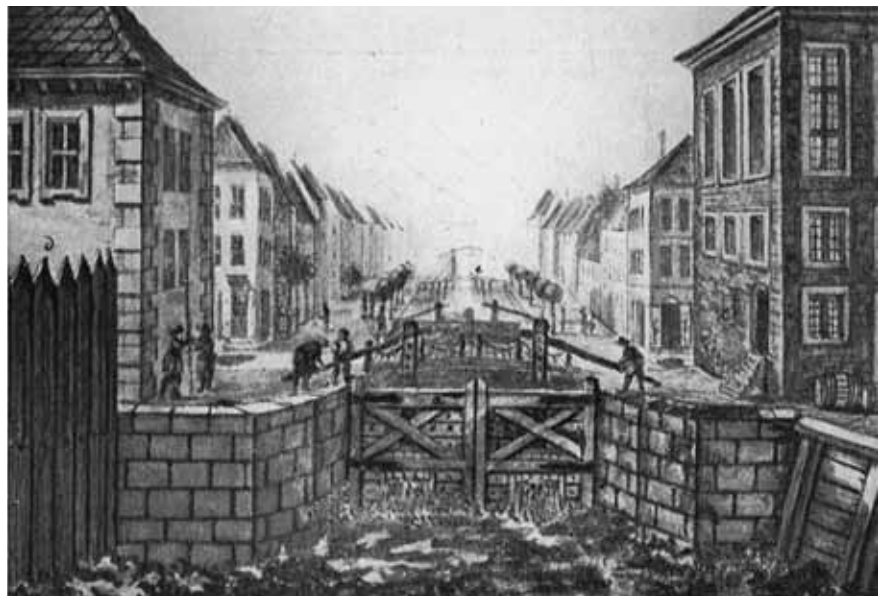
Bild 3: Köllnischer Stadtgraben mit Schleusenneubau von 1694 [2]

Kalkstein ausgeführt und mit Sandstein verkleidet (Bild 3). Die erste massive Schleuse leistete fast 170 Jahre ihre Dienste, bis der im Laufe des 19. Jahrhunderts rapide zunehmende Schiffsverkehr einen Neubau erzwang. Bei diesem Neubau wurde die Schleusensohle in Mauerwerk als umgekehrtes Gewölbe ausgeführt, um die Auftriebsbelastung aus dem Grundwasser nicht allein durch das Gewicht ausgleichen zu müssen [3]. Das zwischen der heutigen Staustufe Kupfergraben und der Schleusenbrücke am Außenministerium noch vorhandene Gewölbe mit einer Spannweite von etwa 10 m besteht aus mehreren Strom- und Rollschichten, die sich gegen die gemauerten Kammerwände abstützten (Bild 4). Die neue Stadtschleuse wurde gegenüber dem vorhergehenden Bauwerk um 3 m verbreitert, so dass zwei so genannte Finowmaß-Kähne nebeneinander geschleust werden konnten. Aufgrund der Schiffsgrößenbeschränkung ließ sich aber die Kammerlänge von 76 m auf 50 m verkürzen. Damit war es möglich, die bisherige Führung des Straßenverkehrs über die Schleusenkammer zu vermeiden, die bei fast jeder Schiffsein- und -ausfahrt ein Hochziehen der früher vorhandenen Klappbrücke erfordert hatte. Die Füllung der neuen Schleuse erfolgte außer über Schütze in den Toren durch Umläufe mit neuartigen Drehverschlüssen. Hiermit konnte die für eine Schleusung erforderliche Wassermenge von etwa 800 000 Litern innerhalb von zwei Minuten ein- oder auslassen werden.

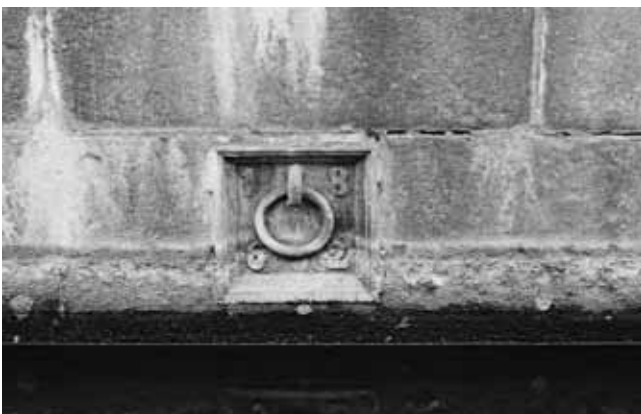
Bild 7: Halteringe der ehemaligen Schleuse von 1862

sohle zurückgebaut. Außer diesem Gewölbe sind von dem Vorgängerbauwerk noch die Halteringe vorhanden, die wieder in die neuen Kammerwände eingebaut wurden (**Bild 7**).

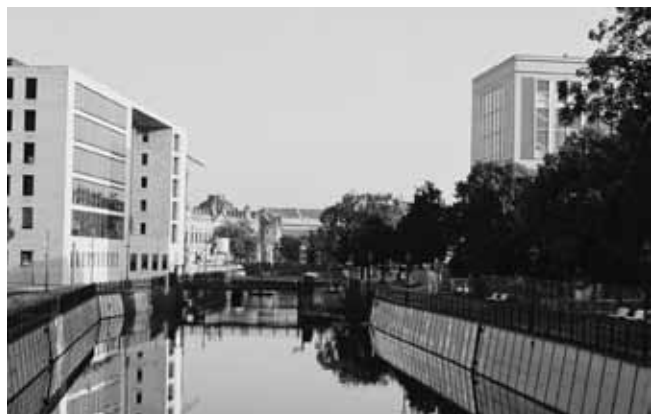
Bild 8: Staustufe Kupfergraben mit Stadtsilhouette

nördlich hiervon vorhandenen Schleusenbrücke und der anschließenden Ausbuchtung des Kupfergrabens auf der Seite des früheren Schlossplatzes leistet das Bauwerk einen wesentlichen Beitrag zum Stadtbild (**Bild 8**). Derzeit verfügt jedoch die ungenutzte Schleusenammer über zahlreiche Schäden. So ist z. B. der Fugenmörtel des Verblendmauerwerks der uferseitigen Kammerwand bereichsweise infolge Wasserdurchtritt herausgespült worden. Unterhalb der durchspülten Fugen haben sich auf der Werksteinoberfläche Kalkablagerungen ausgebildet. Die Fugen der Werksteinfassung auf der Schleusenplattform sind von Bewuchs durchwurzelt. An den sichtbaren Betonoberflächen sind Abwitterungen der Zementhaut bis auf die Gesteinskörnung sowie zahlreiche Risse und Kantenabplatzungen durch Gefrieren von eindringendem Wasser festzustellen (**Bild 9**).

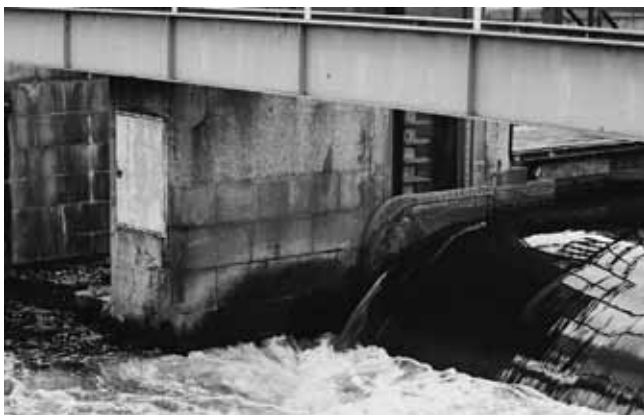
Bild 9: Wehrpfeiler der Staustufe Kupfergraben

Zur weiteren Erhaltung der Staustufe ist eine Instandsetzung des Schleusenbauwerks erforderlich. Wasserführende Fugen und Risse müssen mit Zementleim oder Zementsuspension injiziert werden. Abplatzungen und hohl liegende Mörtelantragungen sind zu entfernen, um anschließend die Oberfläche unter Wahrung des bisherigen Erscheinungsbilds zu reprofiliert. Der lose Fugenmörtel des Sichtmauerwerks muss bis auf erreichbare Tiefe ausgekratzt werden. Hiernach ist eine Neuverfugung der Natursteinquader vorzunehmen.
