Sanierung Stahlbrücken Karlsruhe - Durlach

Projektdateien
Sanierung von 5 Stahltragwerken

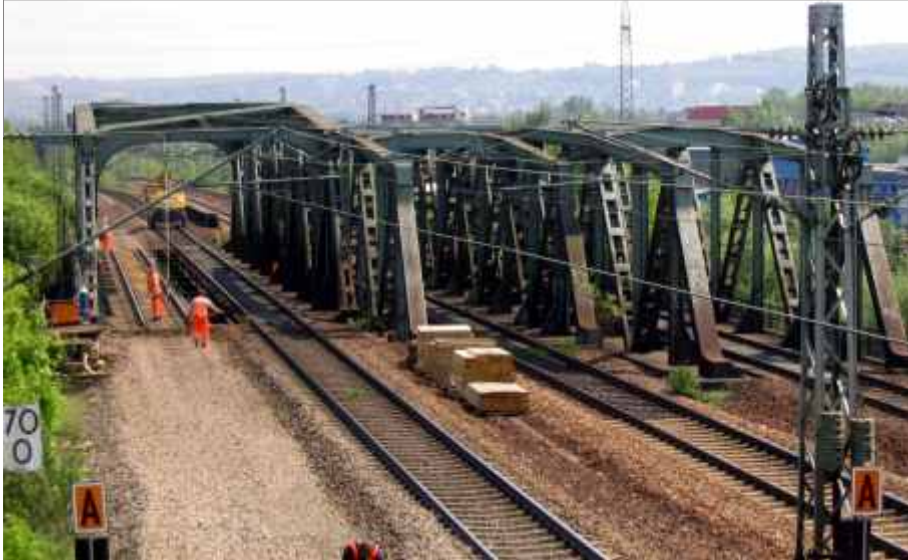
Parallel verlaufende Streckengleise, Strecke 4000 und 4200

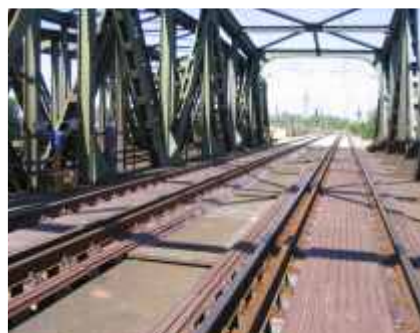
Abdeckung aus GFK (Glasfaserverstärktem Kunststoff)

Weiterhin wurden im Zuge dieser Maßnahmen alle Eisenbahnüberführungen mit Führungsschienen und neuen Brückenbalken ausgestattet. In Gleismitte als auch auf den Balkenköpfen wurden neue, profilierte Abdeckungen aus GFK (Glasfaserverstärktem Kunststoff) als Ersatz für die zuvor verwendeten Stahlabdeckbleche montiert. Diese Abdeckungen bieten neben dem relativ geringen Eigengewicht den großen Vorteil, dass eine Bahnerdung nicht erforderlich wird.

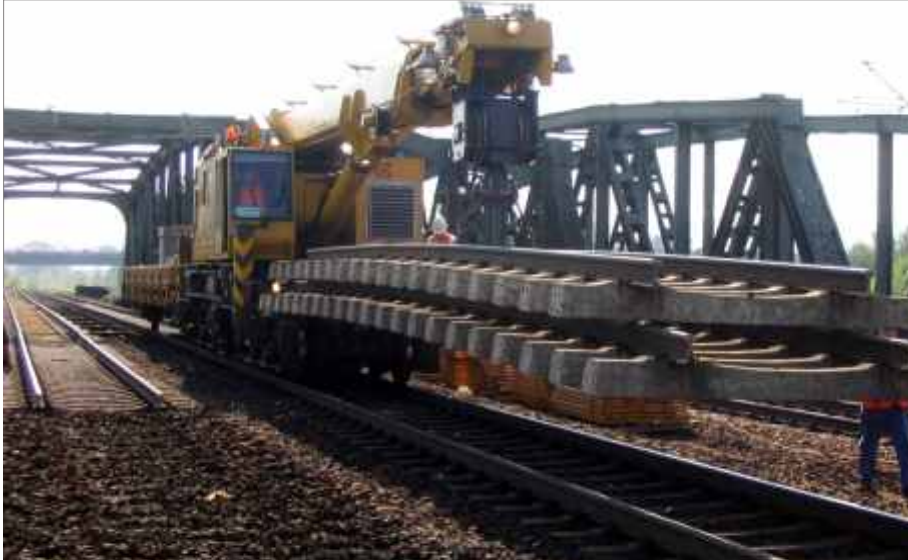
Ausbau der alten Gleisjoche

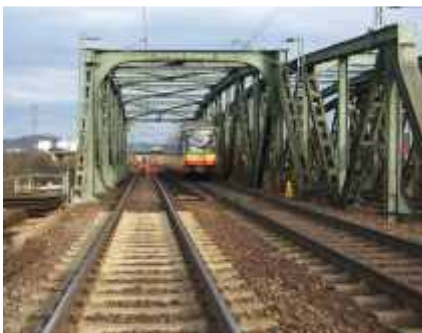
Nutzung der Gleisanlagen durch die Karlsruher Verkehrsbetriebe
